แผ่นดินไหว-ที่คนไทย ควรรู้

ปัญญา จารุศิริ

คณะวิทยาศาสตร์ จุฬาลงกรณ์มหาวิทยาลัย

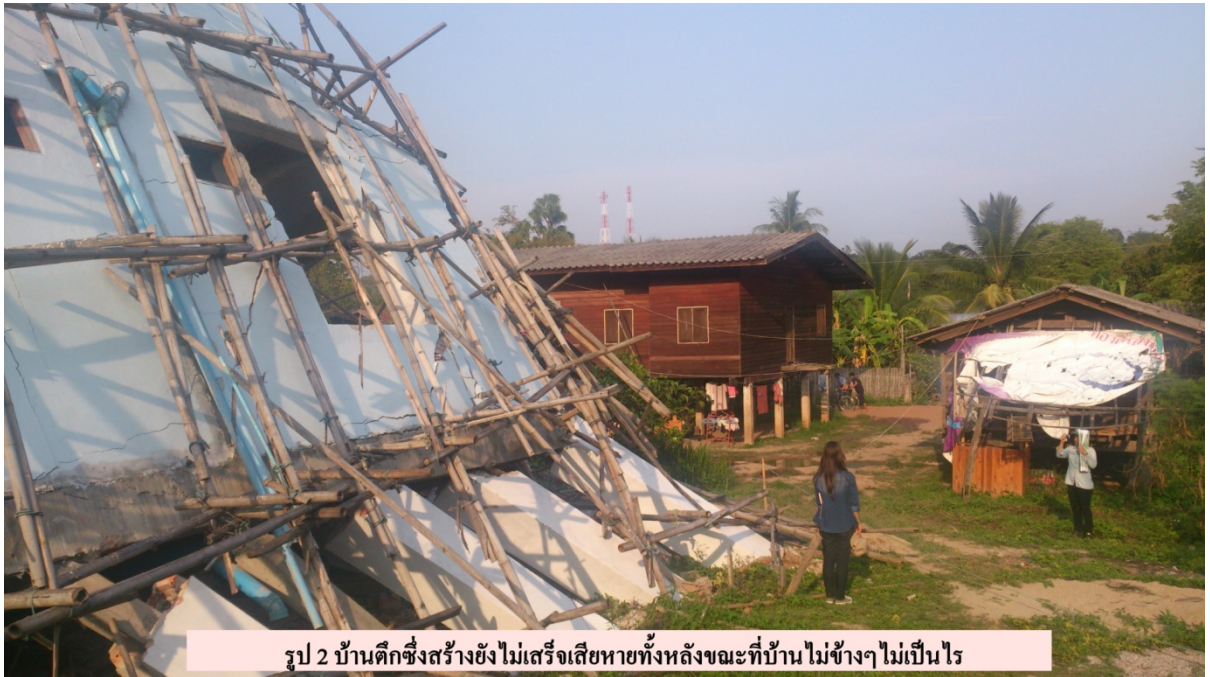
(รูป 2)

ผลการตรวจสอบเบื้องต้นทำให้ทราบว่าบ้านพักอาศัยที่ทำด้วยไม้ (รูป 4) แทบไม่เสียหายในขณะที่บ้านสร้างด้วยปูนหรืออิฐแถบที่เกิดแผ่นดินไหวเสียหายมาก เนื่องจากบางอาคารอาจอยู่ในสภาพไม่ได้มาตรฐาน ซึ่งต้องรอการสำรวจโดยละเอียดสืบไป

รูป 2 บ้านตึกซึ่งสร้างยังไม่เสร็จเสียหายทั้งหลังขณะที่บ้านไม้ข้างๆไม่เป็นไร

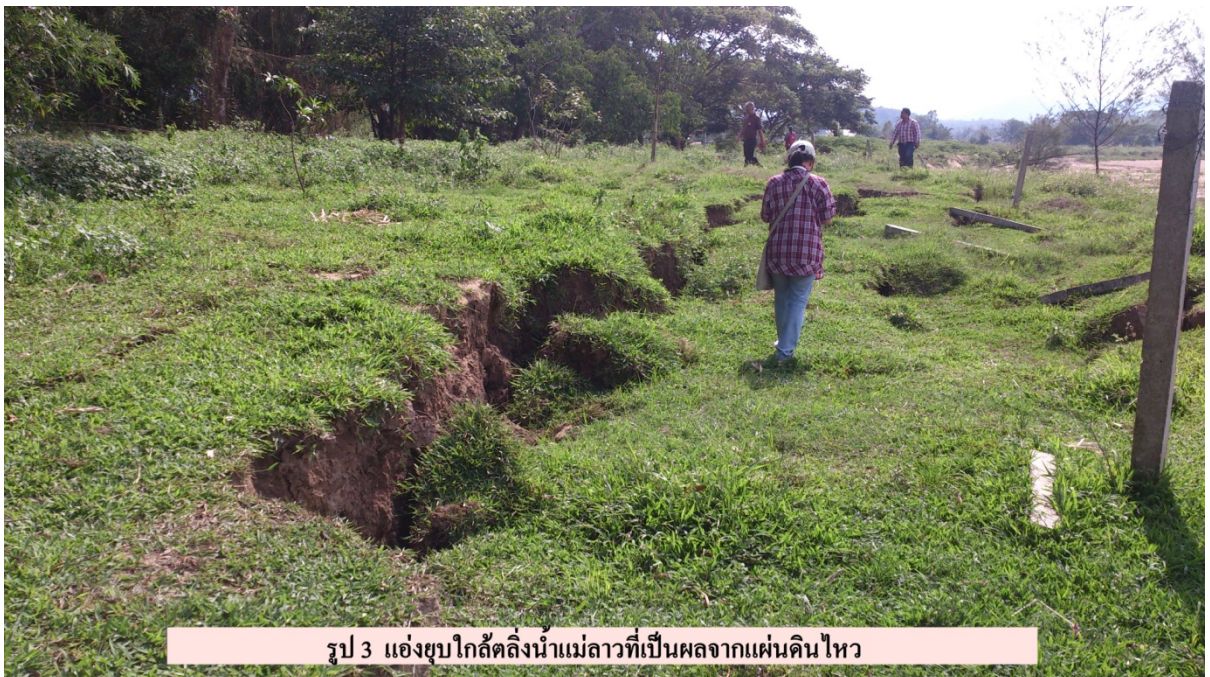
(รูป 3)

รูป 3 แอ่งขุดโกสัตติงน้ำแม่ลาวที่เป็นผลจากแผ่นดินไหว

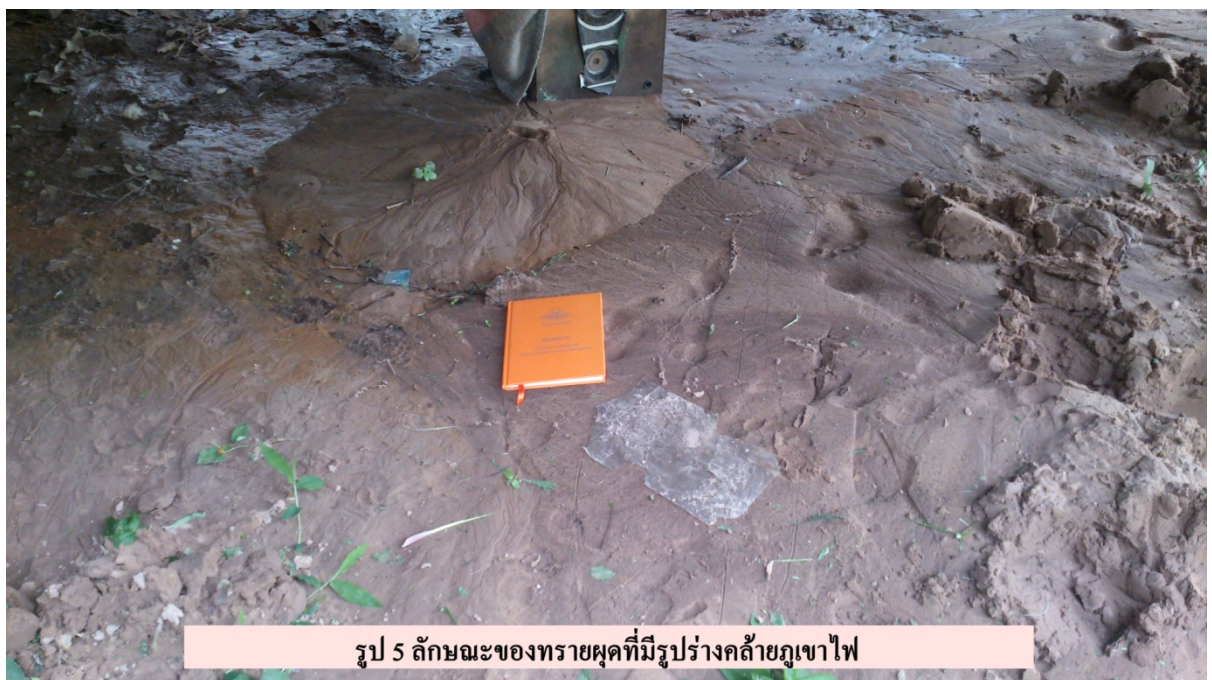
ปรากฏการณ์ที่น่าสนใจอีกอย่างคือการเกิดทรายผุด (sand boil หรือ liquefaction) (รูป 5) ซึ่งส่งผลทำให้บ้านเรือนหลายหลังที่อยู่ในเขตแผ่นดินไหวโดยรอบได้รับแรงอัดตัวจากชั้นน้ำที่อยู่ใต้ดิน จนทำให้เกิดปรากฏการณ์ “ทรายผุด” เป็นจุด ๆ โดยพบวางตัวเป็นแห่งแต่อยู่เป็นแนวๆ ทั้งในบ่อน้ำ (รูป 6) และบ้านเรือน นอกจากนั้นหลายแห่งใกล้ริมฝั่งแม่น้ำโดยเฉพาะแม่น้ำลาวพบว่าหลายแห่งมีแอ่งซึ่งขนาบด้วยรอยแตก ซึ่งเป็นปรากฏการณ์ที่คล้ายกับธรณีสืบ (แต่ไม่รุนแรงนัก)

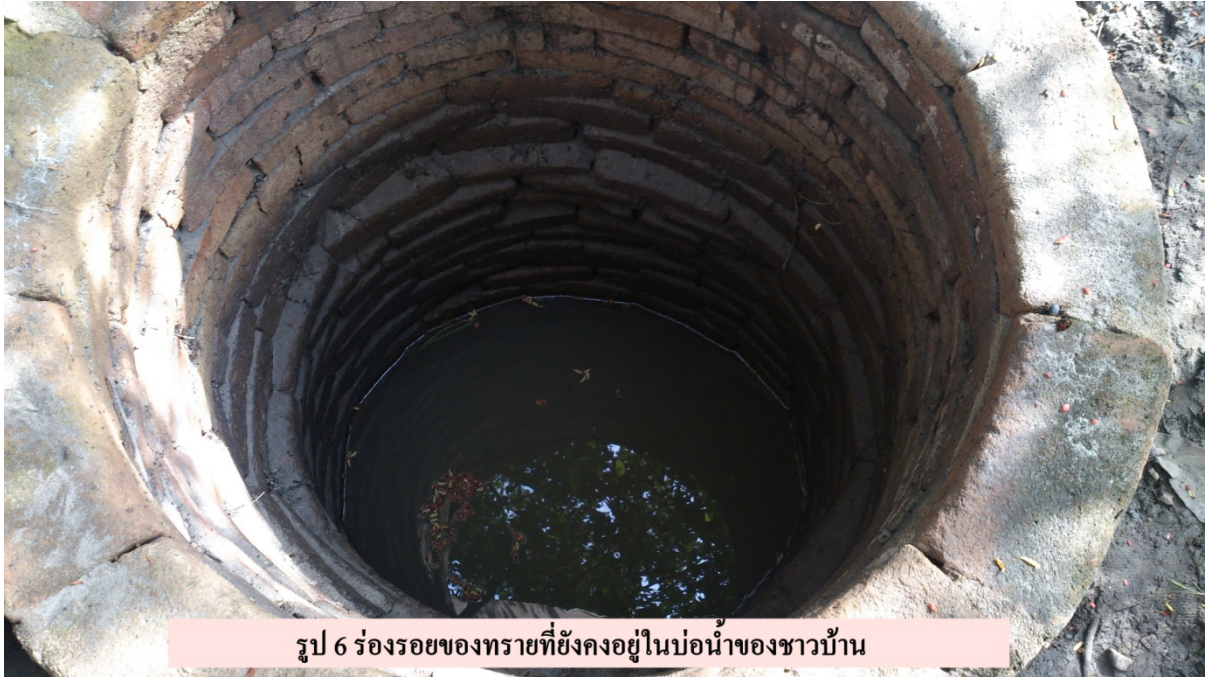
(รูป 6)

รูป 6 ร่องรอยของทรายที่ยังคงอยู่ในบ่อน้ำของชาวบ้าน
