# แผ่นดินไหว จังหวัดกาญจนบุรี 13 มิถุนายน 2553

**กรมทรัพยากรธรณี**  
กระทรวงทรัพยากรธรรมชาติและสิ่งแวดล้อม

## แผ่นดินไหวขนาด 3.7 ริกเตอร์ เมื่อวันที่ 13 มิถุนายน 2553

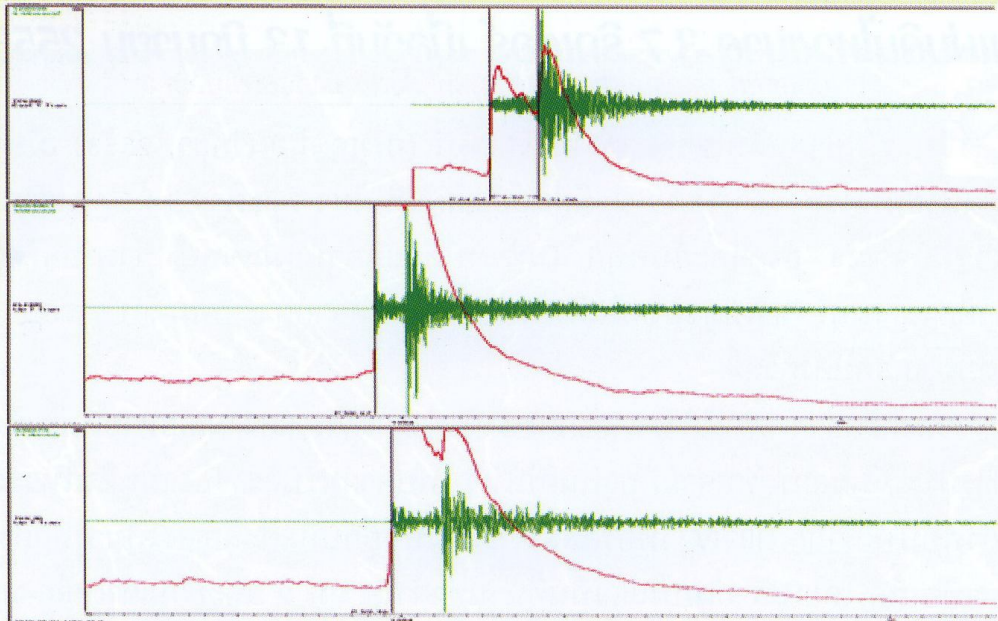
รูปแสดงคลื่นแผ่นดินไหวขนาด 2.5 ริกเตอร์ เมื่อวันที่ 2 มิถุนายน 2553 เวลา 23 นาฬิกา 57 นาที 26 วินาที บริเวณตำบลชะแล อำเภอลำทะเมนชัย จังหวัดกาฬสินธุ์

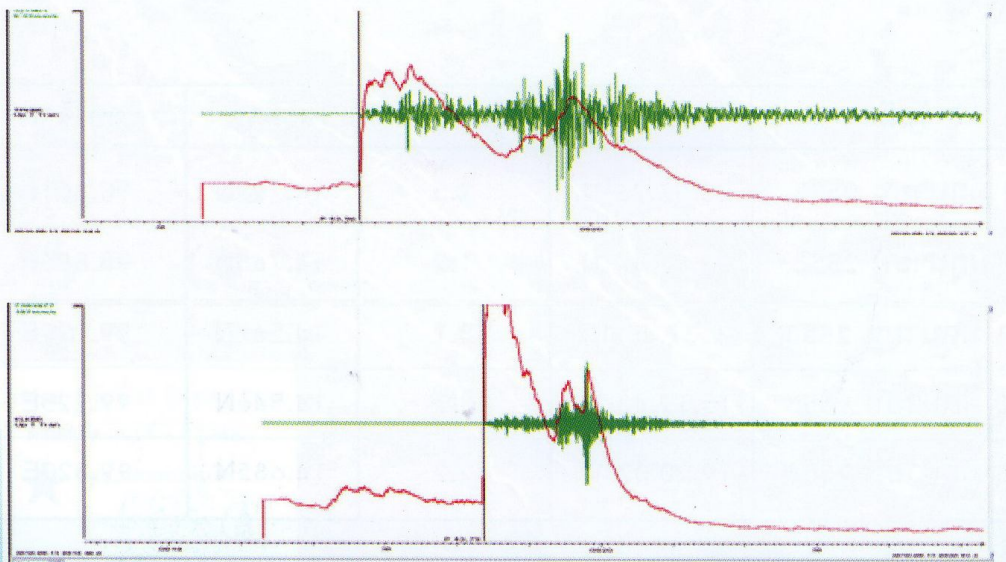
รูปแสดงคลื่นแผ่นดินไหวขนาด 3.7 ริกเตอร์ เมื่อวันที่ 13 มิถุนายน 2553 เวลา 15 นาฬิกา 19 นาที 43 วินาที บริเวณตำบลด่านแม่แฉลบ อำเภอศรีสวัสดิ์ จังหวัดกาญจนบุรี

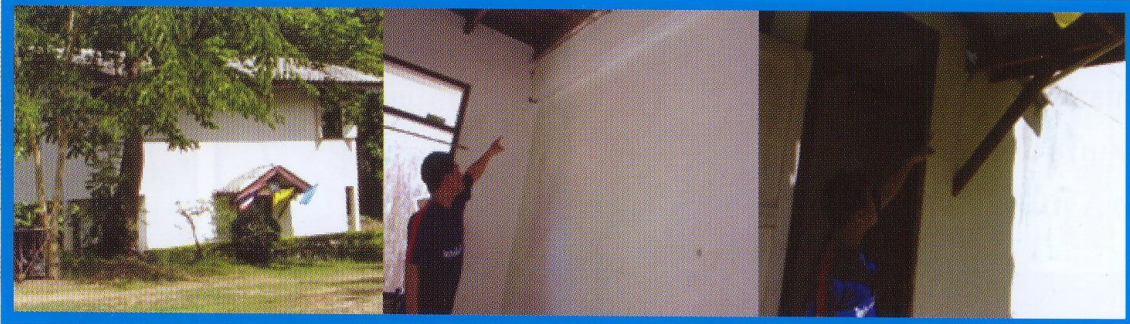
เจ้าหน้าที่หน่วยป้องกันรักษาป่า (กจ.13) ตำบลเขาโจด อำเภอศรีสวัสดิ์ แจ้งว่าขณะเกิดเหตุแผ่นดินไหวเกิดเสียงดังคล้ายระเบิด หลังคาสังกะสีสั่นเสียดัง ส่งผลให้เกิดรอยร้าวของผนังหน้าอาคารและรอยร้าวของผนังอาคารมีขนาดเพิ่มขึ้น

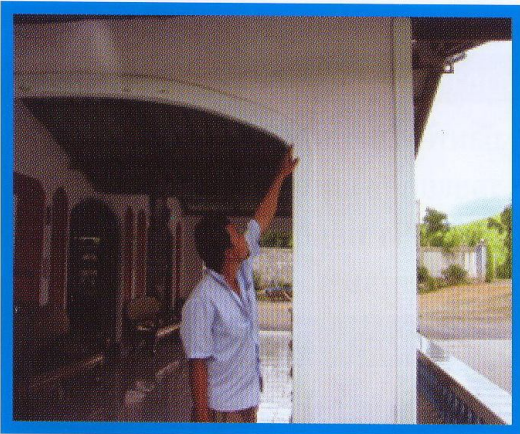
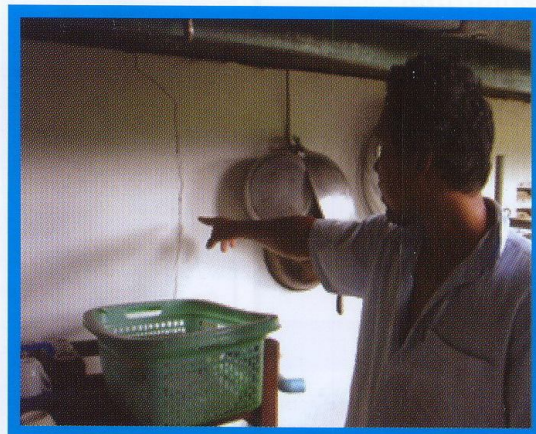
นายประดิษฐ์ จามรี บ้านเลขที่ 62 หมู่ 4 ตำบลเขาโจด อำเภอศรีสวัสดิ์ แจ้งว่าขณะเกิดเหตุแผ่นดินไหวเกิดเสียงดังคล้ายระเบิด ตัวบ้านคล้ายมีคนมาเขย่าและเกิดรอยร้าวของผนังหน้าบ้าน และรอยร้าวของผนังห้องครัวมีขนาดเพิ่มขึ้น

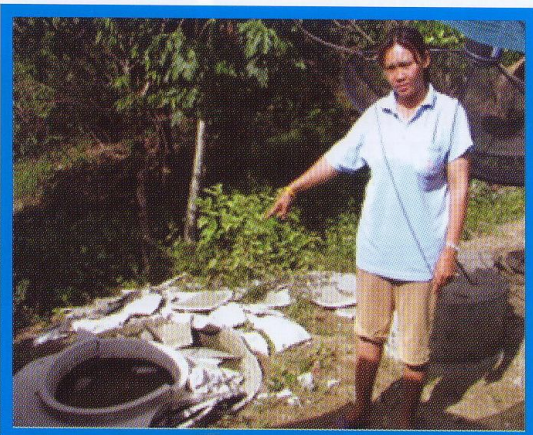
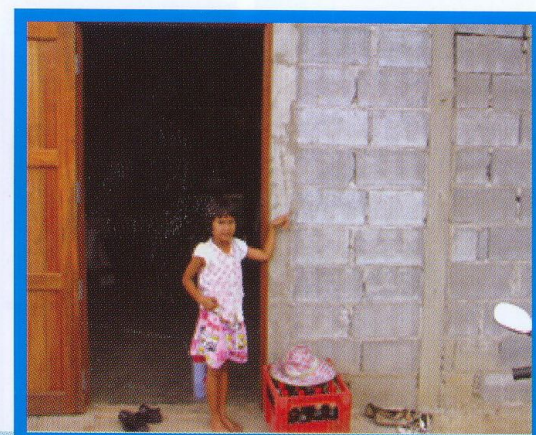
นางสมหมาย กกศรี บ้านเลขที่ 8/20 หมู่ 2 ตำบลเขาโจด อำเภอศรีสวัสดิ์ แจ้งว่าขณะเกิดเหตุแผ่นดินไหวเกิดเสียงดังหลังคาสังกะสีสั่นแรง และโองเก็บน้ำแตก

นายธวัชชัย เทพทอง บ้านเลขที่ 200/1 หมู่ 4 ตำบลเขาโจด อำเภอศรีสวัสดิ์ แจ้งว่าขณะเกิดเหตุแผ่นดินไหว ตัวบ้านคล้ายมีคนมาเขย่า และเกิดรอยร้าวของปูนฉาบบริเวณประตูบ้าน

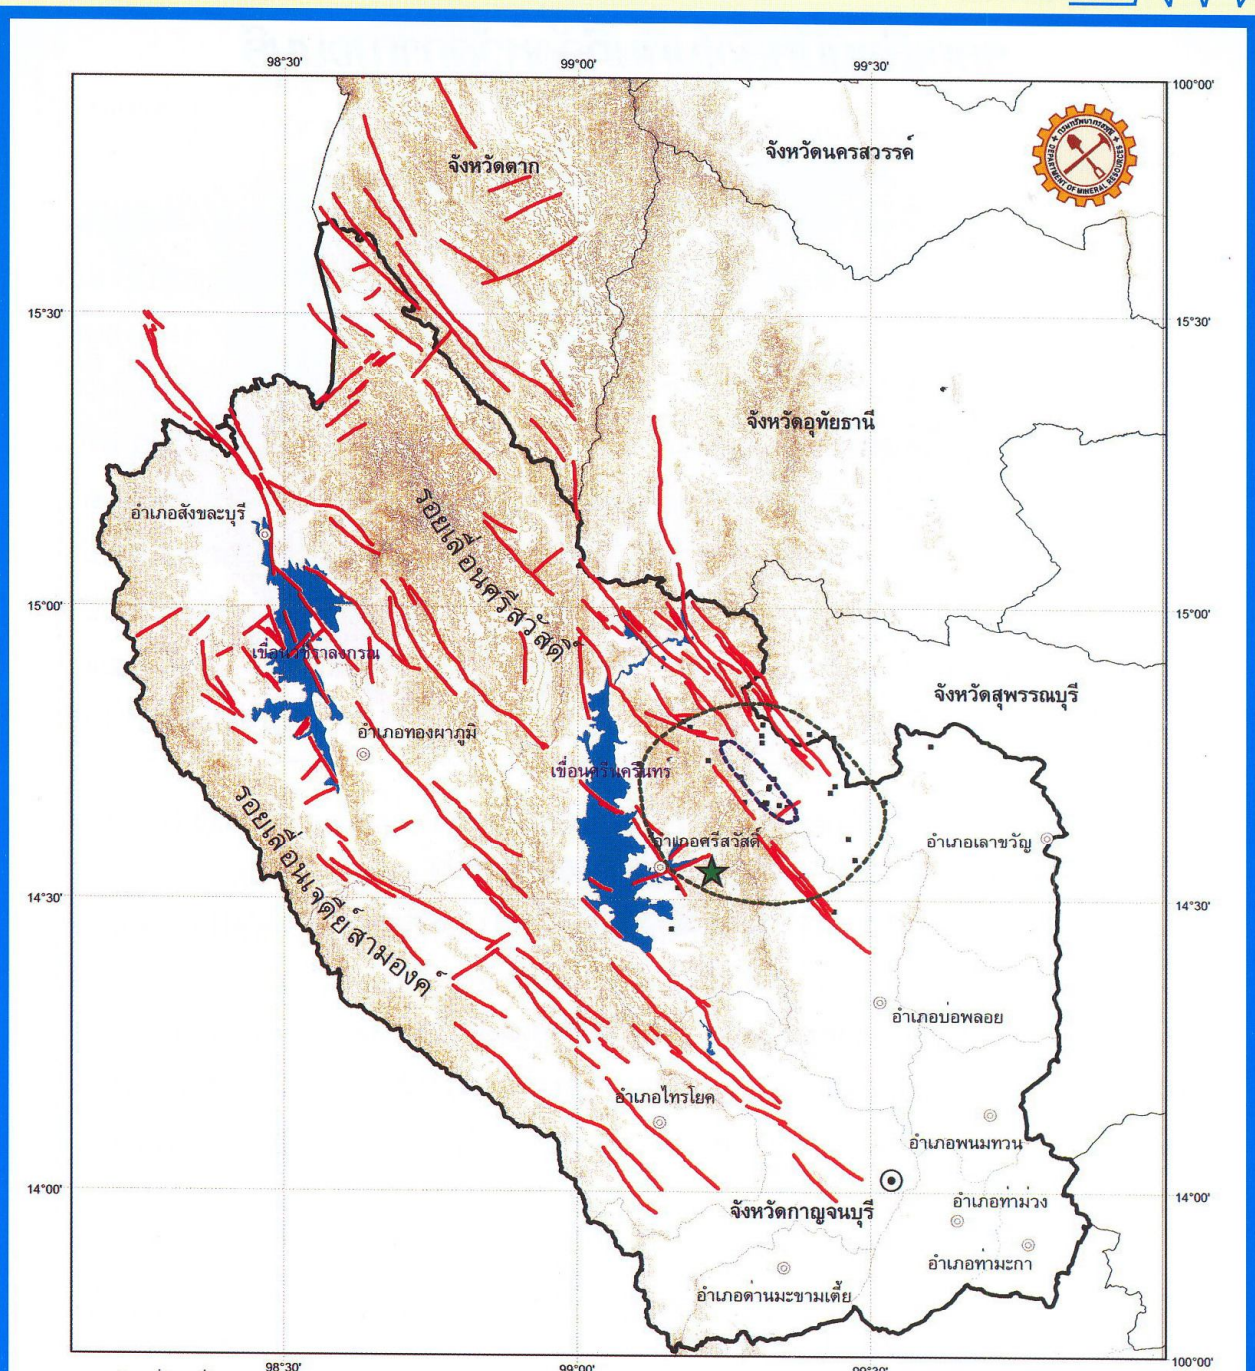
การประเมินความรุนแรงแผ่นดินไหว ขนาด 3.7 ริกเตอร์

กรมทรัพยากรธรณีได้จัดส่งเจ้าหน้าที่เข้าทำการสำรวจความเสียหายในพื้นที่เพื่อทำการประเมินผลกระทบจากภัยแผ่นดินไหว พบความรุนแรงของแผ่นดินไหวระดับเบาถึงพอประมาณ (III-IV เมอร์คัลลี) ซึ่งคนที่อยู่กับที่และสัญจรไปมา รู้สึกถึงแรงสั่นสะเทือนได้ โดยเฉพาะในบริเวณพื้นที่บ้านท่าลำไย หมู่ 2 และบ้านเขาเหล็ก หมู่ 4 ตำบลเขาโจด อำเภอศรีสวัสดิ์ จังหวัดกาญจนบุรี

เมื่อวันที่ 13 มิถุนายน 2553 เวลา 15.19 น. จุดเหนือศูนย์เกิดแผ่นดินไหวบริเวณตำบลด่านแม่ฉลวย อำเภอศรีสวัสดิ์ จังหวัดกาญจนบุรี

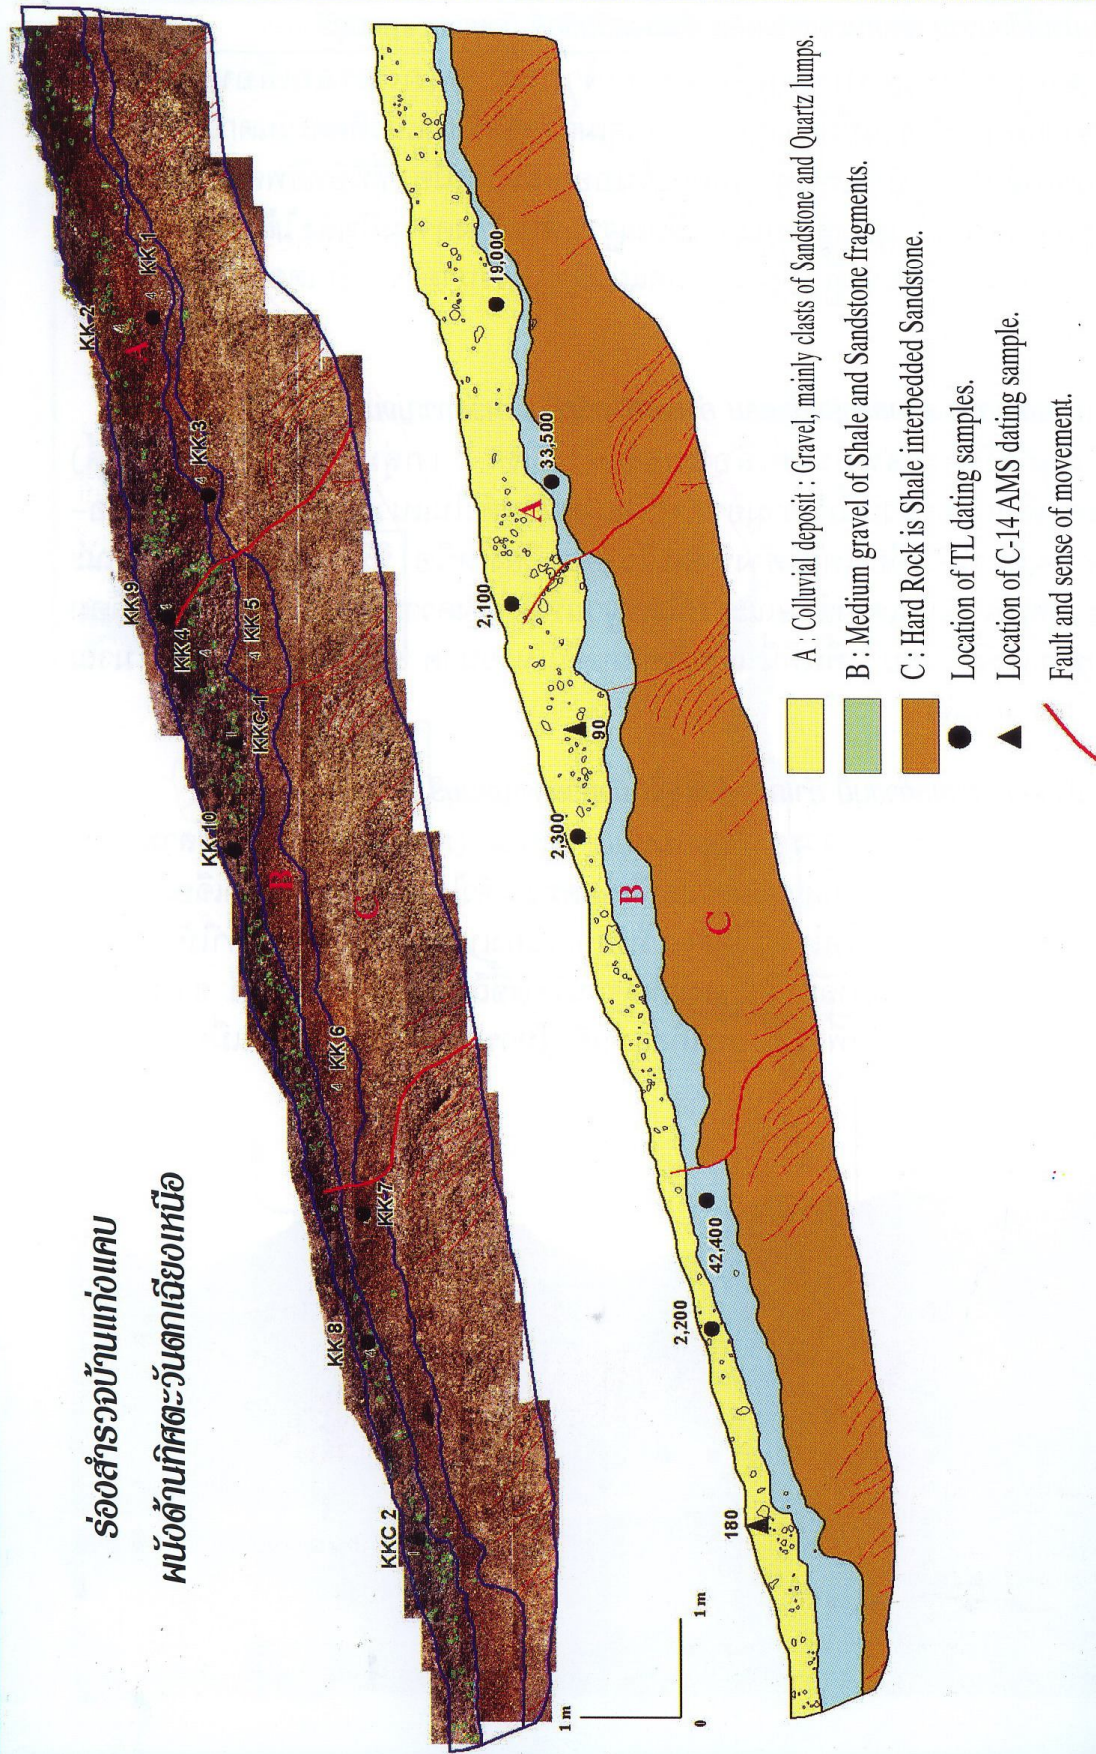
ร่องสำรวจบ้านแก่งแคบ  
 ผนังด้านทิศตะวันตกเฉียงเหนือ

ผลการสำรวจพบรอยเลื่อนย่อยเจ้าเนร (กลุ่มรอยเลื่อนศรีสวัสดิ์) พบว่ารอยเลื่อนย่อยส่วนนี้มีความยาว 14 กิโลเมตร วางตัวในแนวทิศตะวันตกเฉียงเหนือ-ตะวันออกเฉียงใต้ เอียงเทไปทางทิศตะวันออกเฉียงเหนือ ที่มีอิทธิพลทำให้ลักษณะภูมิประเทศบริเวณนี้ แสดงลักษณะธรณีสัณฐานที่บ่งชี้ถึงความมีพลัง ได้แก่ ธารเหลื่อม และผาสามเหลี่ยม พบว่าพื้นที่นี้ เคยเกิดแผ่นดินไหวขนาด 6.4 ริกเตอร์ เมื่อประมาณ 1,000 ปีล่วงมาแล้ว

ร่องสำรวจบ้านแก่งแคบ ตำบลท่ากระดาน อำเภอศรีสวัสดิ์ จังหวัดกาญจนบุรี ผนังด้านทิศตะวันตกเฉียงเหนือ  
 แสดงลำดับชั้นตะกอนดินที่ถูกรอยเลื่อนย่อยเจ้าเนรตต์ผ่าน

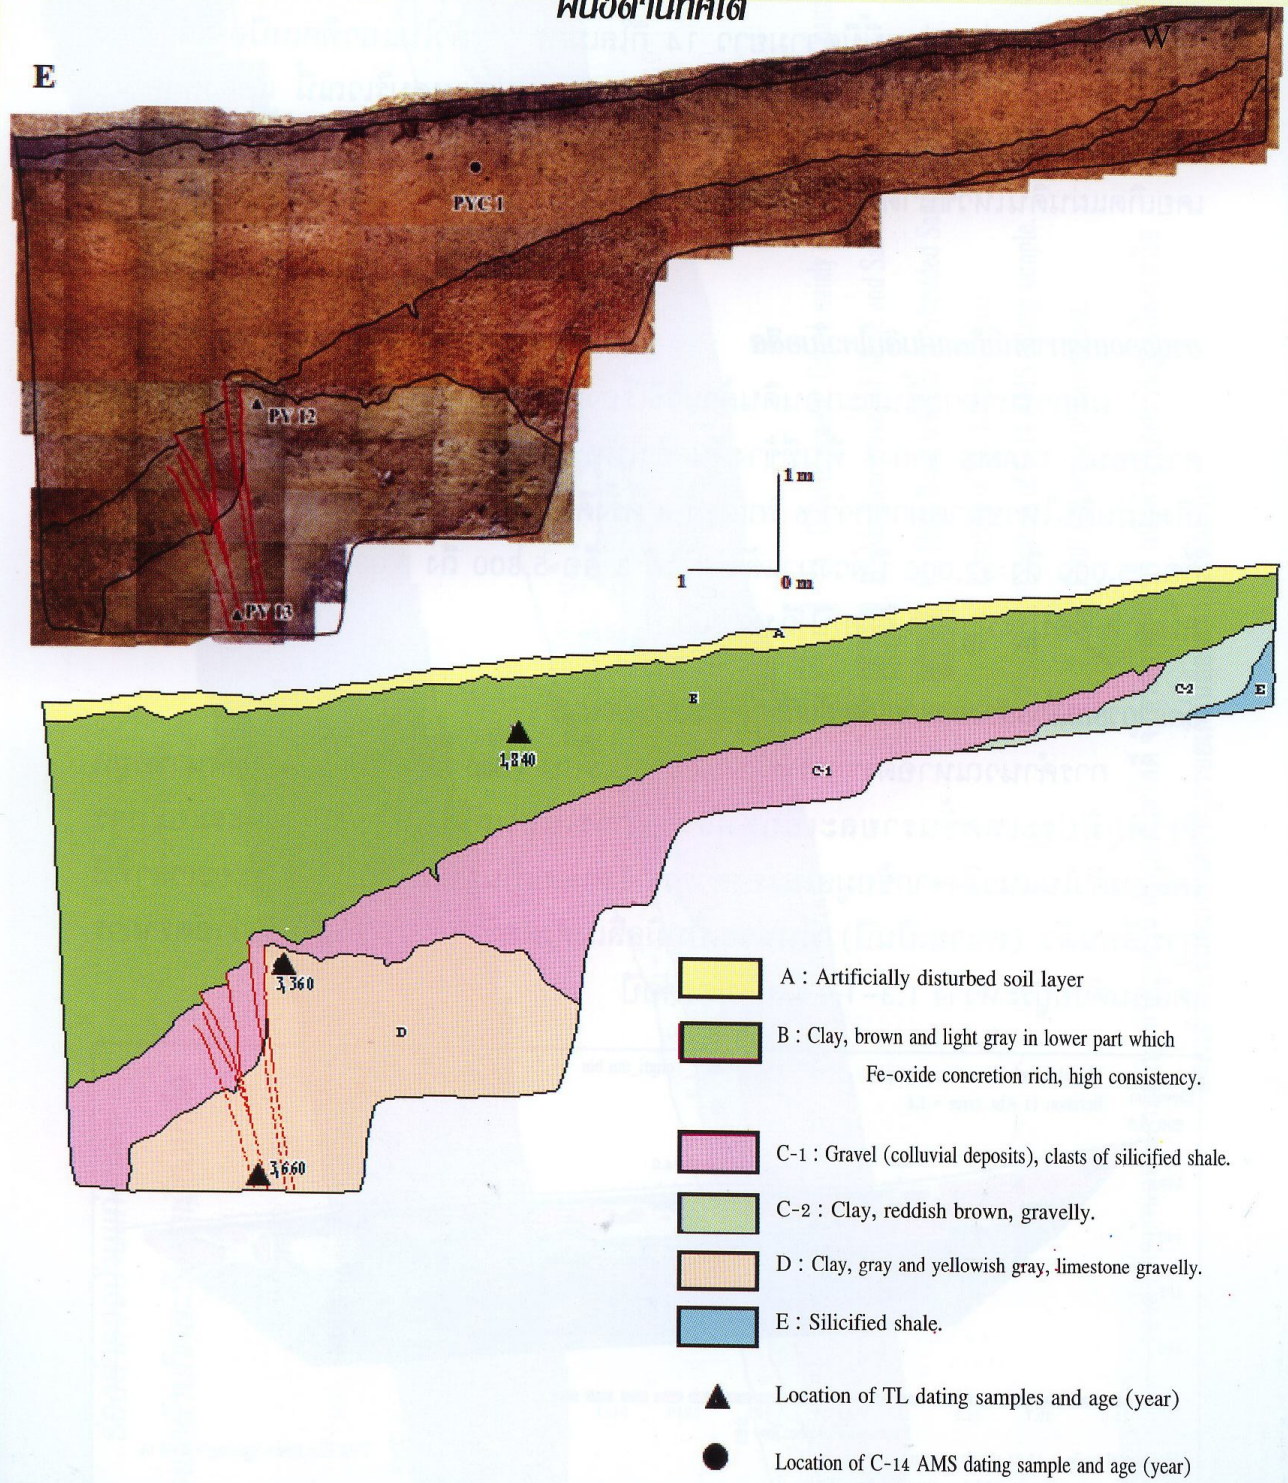
**ร่องสำรวจบ้านทิพูเย**  
**ผนังด้านทิศใต้**

ผลการสำรวจแนวรอยเลื่อนย่อยเจดีย์สามองค์ (กลุ่มรอยเลื่อนเจดีย์สามองค์) พบว่ารอยเลื่อนย่อยส่วนนี้มีความยาว 14 กิโลเมตร วางตัวในแนวทิศเหนือ-ใต้ เอียงเทไปทางทิศตะวันออก ที่มีอิทธิพลทำให้ลักษณะภูมิประเทศบริเวณนี้ แสดงลักษณะธรณีสัณฐานที่บ่งชี้ถึงความมีพลัง ได้แก่ ธารเกลือ และผาสามเหลี่ยม พบว่าพื้นที่นี้ เคยเกิดแผ่นดินไหวขนาด 6.4 ริคเตอร์ เมื่อประมาณ 2,000 ปีล่วงมาแล้ว

ร่องสำรวจบ้านทิพูเย ตำบลชะแล อำเภอลำทะเมนชัย จังหวัดกาฬสินธุ์  
ผนังด้านทิศใต้แสดงลำดับชั้นตะกอนดินที่ถูกรอยเลื่อนเจดีย์สามองค์ตัดบางชั้น
