การประชุมโต๊ะกลม 2012

แผ่นดินไหว “ข่าวลือหรือความจริง”

30 เมษายน 2555

โดย ศ.ดร. ปณิธาน ลักคุณะประสิทธิ์ และ รศ.ดร. ปัญญา จารุศิริ

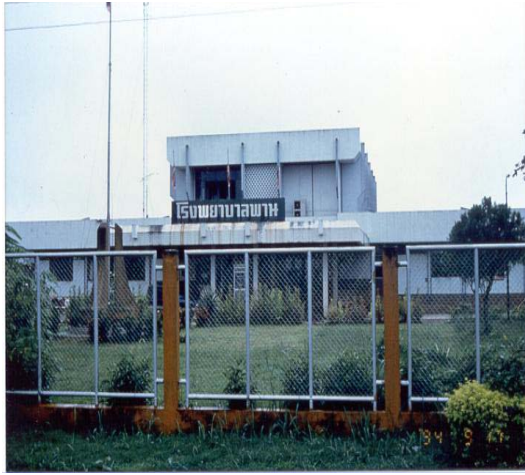
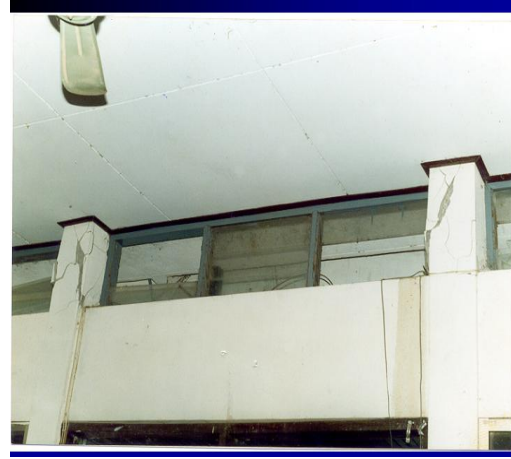
รูปที่ 1. (ก) อาคารผู้ป่วยนอกโรงพยาบาลอำเภอพาน จังหวัดเชียงราย เสียหายจากแผ่นดินไหวขนาด 5.1 หน่วยริกเตอร์ (ข) เสาสั่นอาคารแตกร้าวทแยง

ความเสียหายที่มากที่สุด ที่พบจากเหตุการณ์เหล่านี้ ได้แก่การแตกร้าแบบทแยงในเสา สัน (รูปที่ 1) และการแตกร้าอย่างรุนแรงในผนังอิฐก่อ ซึ่งส่งแรงไปทำให้เสาคลส. แตกร้ารุนแรง จนเหล็กยื่นดุ้ง (รูปที่ 2)

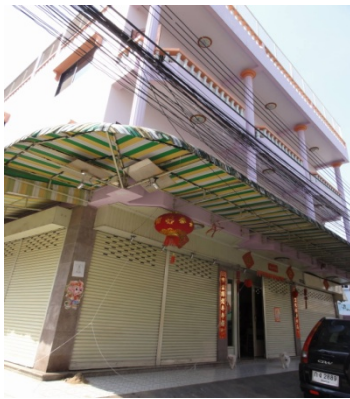
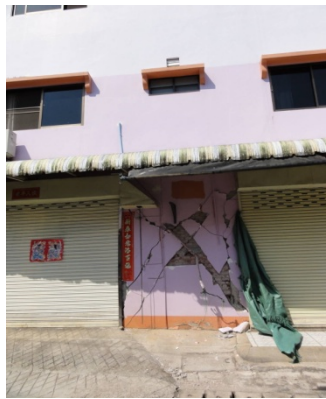
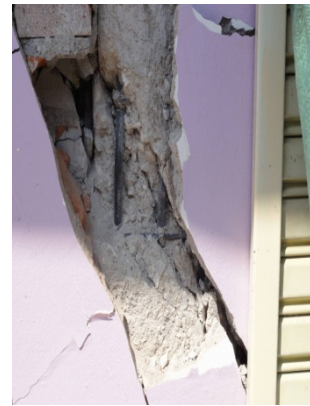
รูปที่ 2 ความเสียหายลักษณะรอยร้าวเฉือนในเสา คสล. ของอาคารพาณิชย์ 3 ชั้นอำเภอแม่สาย จังหวัดเชียงราย จากแผ่นดินไหวในพม่าขนาด 6.8 หน่วยริกเตอร์ เมื่อวันที่ 24 มีนาคม 2554

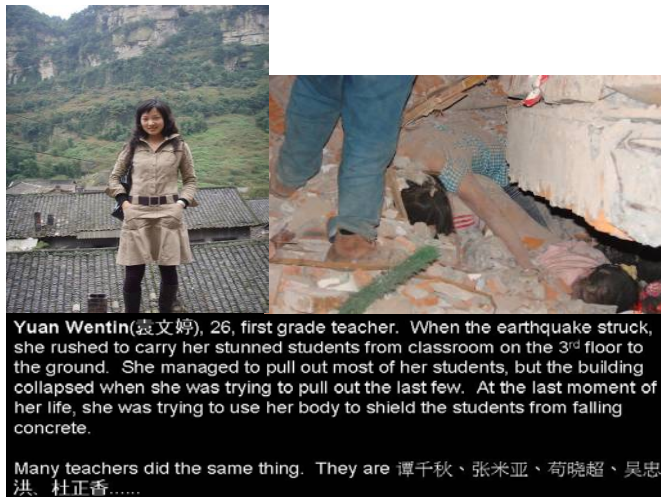
รูปที่ 1. โศกนาฏกรรมจากอาคารโรงเรียนพังถล่มในเหตุการณ์แผ่นดินไหวที่เสฉวน ประเทศจีน (M 8.0, 12 พ.ค. 2551) ส่วนหนึ่งจากการขาดจริยธรรมของผู้ประกอบการ เจ้าหน้าที่และวิศวกรที่เกี่ยวข้อง

- สถาบันการศึกษา สมาคมวิชาชีพควรปลูกจิตสำนึกของนิสิตนักศึกษาและวิศวกร ให้ยึดมั่นในจริยธรรมแห่งวิชาชีพ โดยเคร่งครัด เนื่องจากการขาดจริยธรรมนำมาซึ่งความสูญเสียอย่างใหญ่หลวง ดังตัวอย่างในรูปที่ 1 นอกจากนี้สถาบันการศึกษาด้านวิศวกรรมโยธาควรบรรจุวิชาพื้นฐานเกี่ยวกับการออกแบบอาคารต้านทานแผ่นดินไหวไว้ในหลักสูตรปริญญาตรีด้วย
- ทุกหน่วยงานที่เกี่ยวข้อง รวมทั้งสื่อมวลชน ควรให้การศึกษาแก่เยาวชน รวมถึงประชาชนทั่วไป เพื่อให้มีความรู้พื้นฐานทั่วไปเกี่ยวกับแผ่นดินไหว และการเตรียมพร้อมเพื่อบรรเทาภัย

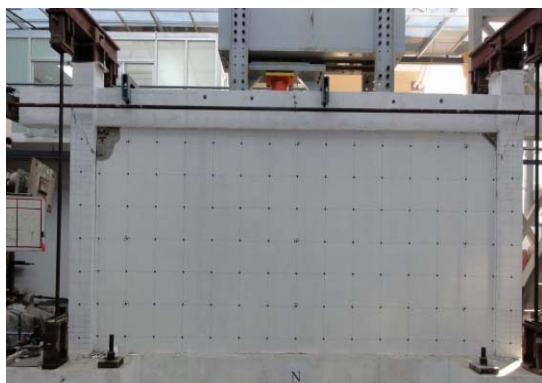
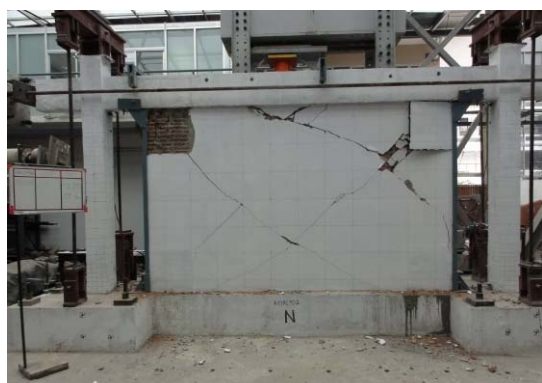
รูปที่ 2 (ก) เสาโครงสร้าง วิบัติจากการเฉือนในระบบโครงคอนกรีตเสริมเหล็กที่มีผนังอิฐก่อทั่วไป (ข)ระบบโครงสร้างที่ปรับปรุงแล้วโยกตัวได้ 6 เท่า ของโครงสร้างเดิม

การเสริมความแข็งแรงอาคารเก่าเพื่อต้านแผ่นดินไหวให้ได้ผลและถูกต้องนั้น จำต้องได้รับการคำนวณออกแบบโดยวิศวกรผู้ชำนาญ วิธีการมีหลายวิธี จากบทเรียนจากแผ่นดินไหว L' Aquila ประเทศอิตาลี เมื่อวันที่ 6 เมษายน 2552 (M 6.3) ซึ่งอาคารที่มีผนังอิฐก่อธรรมดาจำนวนมากรอดพ้นจากการพังถล่ม ชี้ให้เห็นประโยชน์ของผนังอิฐก่อ แต่อิฐก่อเป็นวัสดุประจําเป็นต้องเสริมเพิ่มความเหนียว วิธีหนึ่งที่ประหยัดได้แก่ การเสริมเหล็ก

ตะแกรง หุ้มผนังอิฐก่อแล้วโบกปูนทับ แต่ควรแยกผนังอิฐก่อออกจากเสาโครงสร้าง (ในกรณีของโครงคอนกรีตเสริมเหล็ก) ที่ล้อมผนัง (รูปที่ 2) มิเช่นนั้นแรงมหาศาล ที่ถ่ายจากผนังอิฐก่อจะทำให้เสาของโครงนั้นเสียหายถึงขั้นวิบัติได้ จากการวิจัยเบื้องต้น ที่ศูนย์เชี่ยวชาญเฉพาะทางด้านวิศวกรรมแผ่นดินไหวและการสั่นสะเทือน จุฬาลงกรณ์มหาวิทยาลัย พบว่าระบบนี้ สามารถเพิ่มความสามารถในการโยกตัวของโครงสร้างได้ถึง 6 เท่า เมื่อเทียบกับโครงสร้างที่ไม่ได้ปรับปรุง งานวิจัยนี้ยังจะต้องดำเนินการทดสอบอีกหลายตัวอย่าง เพื่อให้ครอบคลุมกรณีต่างๆ ก่อนที่จะสามารถประยุกต์ได้อย่างมั่นใจในทางปฏิบัติ
